TESTING CERTIFICATE

: Magnetic Field Water Treatment

: Hydrosmart

การทดสอบอุปกรณ์ Hydrosmart

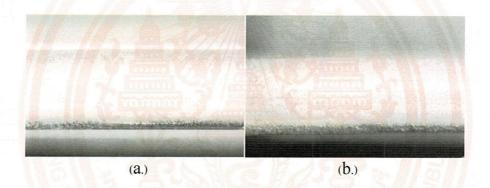
Figure 1 (a.) with Hydrosmart (b.) without Hydrosmart

Position	Average diameter (μm)	
	With Hydrosmart	Without Hydrosmart
1	90.0	217.0
2	72.0	224.0
3	65.0	333.0
4	67.0	220.0
Average	82.4	237.0

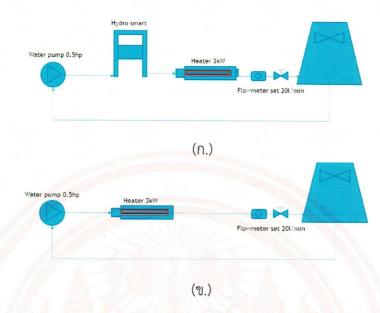
ร**ูปที่ 1** (ก.) ชุดทดสอบที่มีการติดตั้งอุปกรณ์ Hydrosmart (ข.) ชุดทดสอบที่<u>ไม่</u>มีการติดตั้งอุปกรณ์ Hydrosmart

การจัดเตรียมอุปกรณ์สำหรับการทดสอบแบ่งเป็น 2 ชุดทดสอบ คือที่มีอุปกรณ์และไม่มีอุปกรณ์ Hydrosmart ดังแสดงในรูปที่ 1 เพื่อเปรียบเทียบลักษณะของการเกิดและลดลงของตะกรันโดยการทดสอบเริ่มต้น จากการเริ่มการทำงานของปั๊มน้ำ กับหอผึ่งเย็น ปั๊มน้ำจะทำการหมุนวนน้ำในระบบจากหอผึ่งเย็นไปยังฮีตเตอร์ ไฟฟ้า โดยมีวาล์วและเครื่องวัดอัตราการไหลเพื่อปรับอัตราการไหลให้เท่ากันก่อนที่จะไหลกลับไปยังหอผึ่งเย็น เช่นเดิม

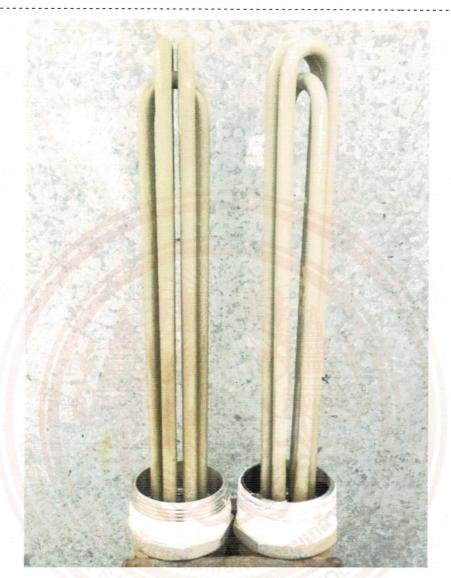
รูปที่ 3 การเกิดตะกรันขึ้นที่ฮีตเตอร์ไฟฟ้าของทั้ง 2 ชุดทดสอบ (ฮีตเตอร์ไฟฟ้าของระบบที่ไม่<mark>ติด</mark>ตั้ง และติดตั้งอุปกรณ์ Hydrosmart จากซ้ายไปขวาตามลำดับ)

4.2 เปิดระบบ Hydrosmart ทำการทดสอบเป็นเวลา 7 วัน ผลการทดสอบสังเกตเห็นความแตกต่างของ ตะกรัน ดังแสดงในรูปที่ 3

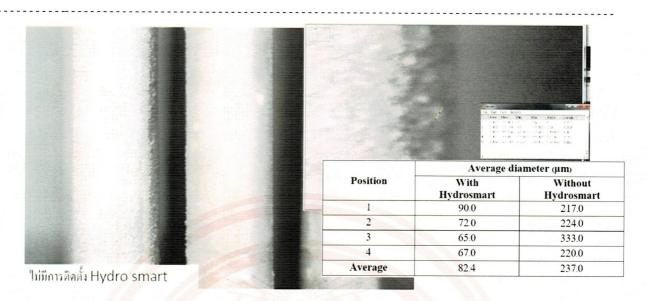
รูปที่ 3.1 การวัดขนาดเส้นผ่านศูนย์กลางเฉลี่ยของเม็ดตะกรันที่เกิดบนฮีตเตอร์ไฟฟ้าของ ระบบที่ไม่ติดตั้งอุปกรณ์ Hydrosmart

จึงนำฮีตเตอร์ไฟฟ้าทั้งสองตัวไปวัดขนาดเฉลี่ยของตะกรันที่เกิดขึ้นบนฮีตเตอร์ไฟฟ้า เพื่อเปรียบเทียบ ระบบที่ไม่ติดตั้ง และติดตั้งอุปกรณ์ Hydrosmart ดังแสดงในรูปที่ 3.1 และ 3.2 ตามลำดับ

ผลพบว่าขนาดเส้นผ่านศูนย์กลางเฉลี่ยของเม็ดตะกรันที่เกิดบน ฮีตเตอร์ไฟฟ้า ของระบบที่ติดอุปกรณ์ Hydrosmart มีขนาดเท่ากับ 82.4 ไมโครเมตร ส่วนระบบที่ไม่ติดอุปกรณ์ Hydrosmart มีขนาดเท่ากับ 237 ไมโครเมตร มีขนาดใหญ่กว่า

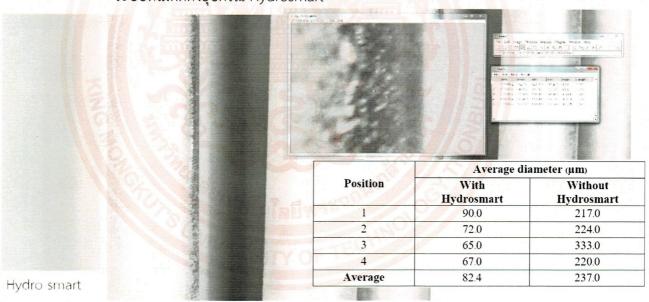
รูปที่ 3.2 การวัดขนาดเส้นผ่านศูนย์กลางเฉลี่ยของเม็ดตะกรันที่เกิดบนฮีตเตอร์ไฟฟ้าของ ระบบที่ติดตั้งอุปกรณ์ Hydrosmart
